COMUNE DI BANCHETTE

LAVORI DI MANUTENZIONE STRAORDINARIA DEL MANTO DI COPERTURA
DELLA SCUOLA DELL'INFANZIA FINALIZZATA ALL'EFFICIENTAMENTO
ENERGETICO ED AL MIGLIORAMENTO STRUTTURALE

PROGETTO DEFINITIVO-ESECUTIVO

Elaborato : Relazione generale e specialistica-Quadro economico
Cronoprogramma economico-Doc. fotografica

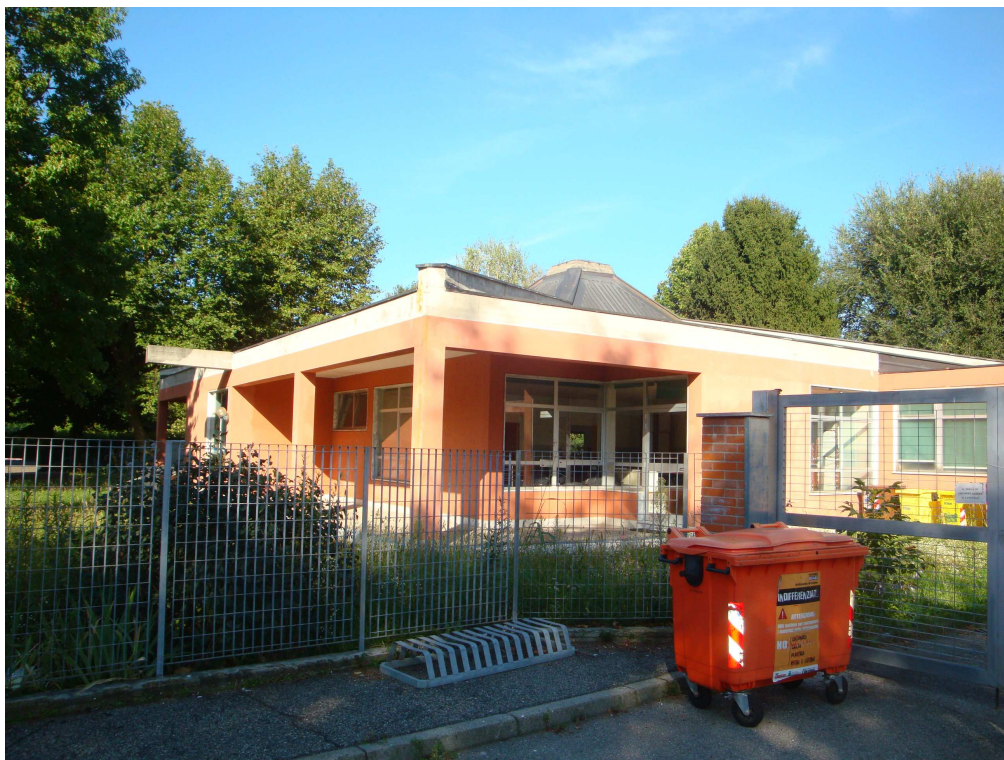
1. Vista del Blocco Ovest

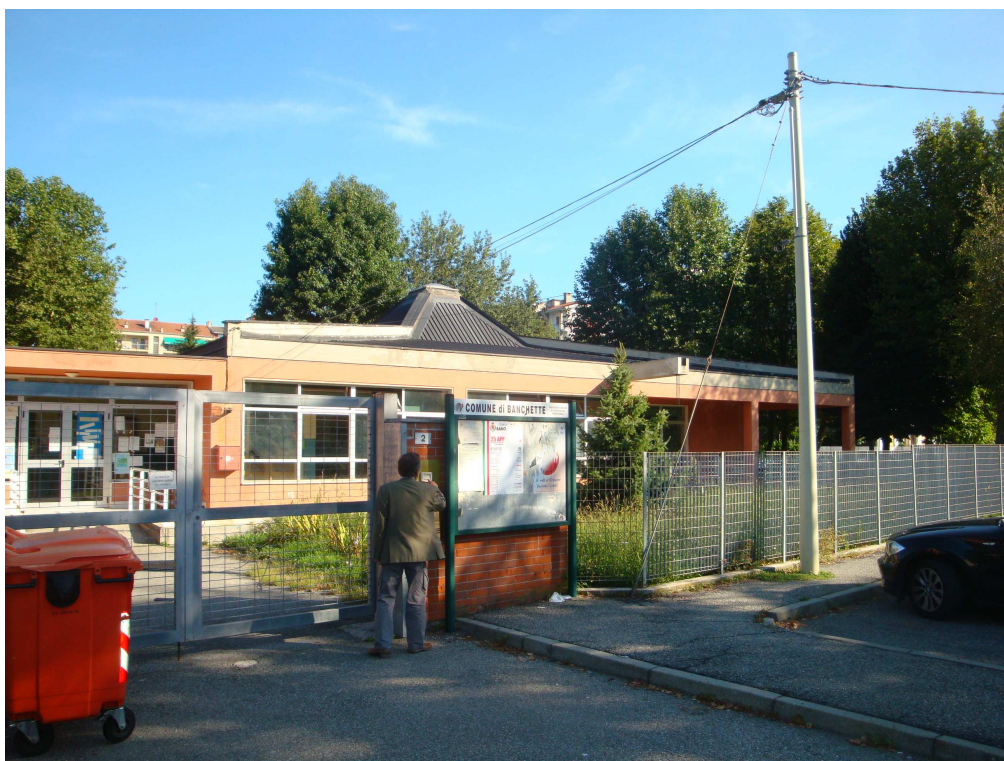
2. Vista del blocco Est

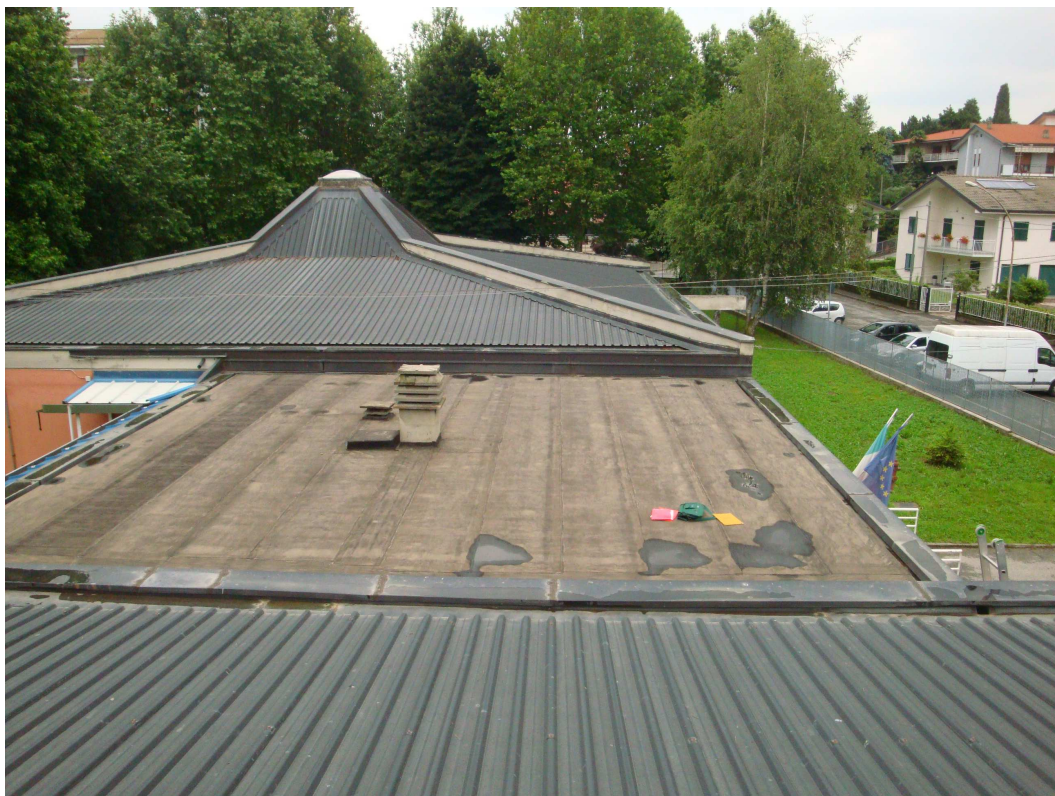
3. Veduta d'insieme della copertura oggetto di intervento

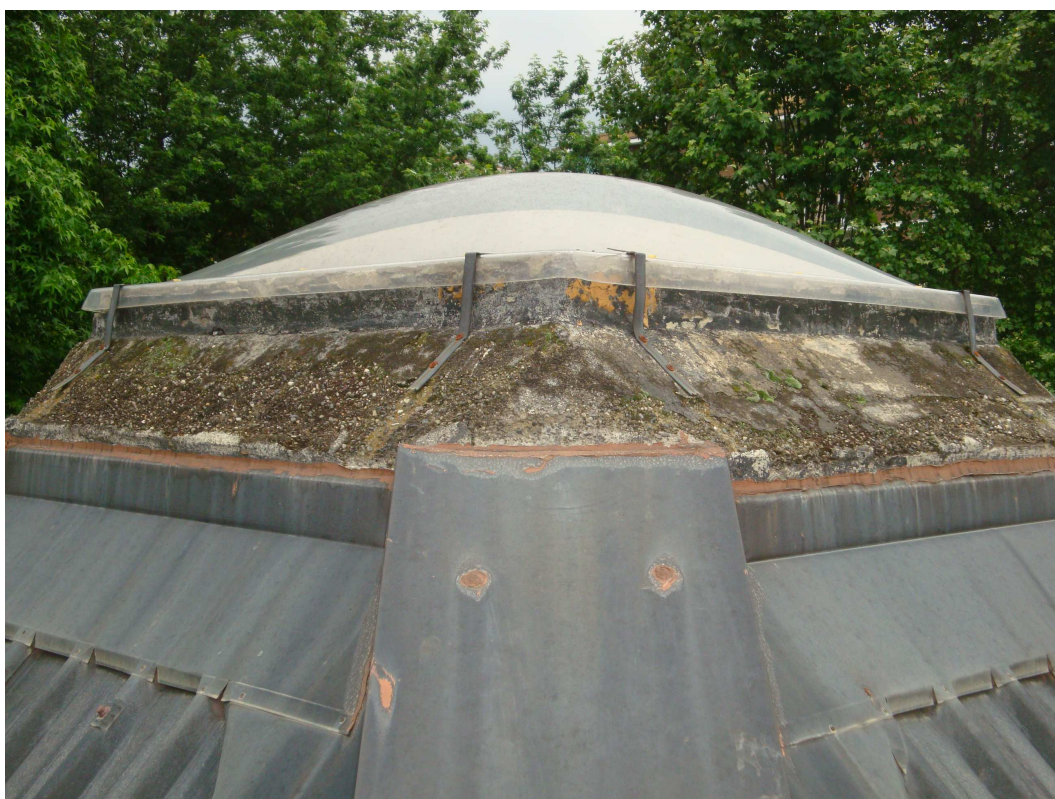
4. Dettaglio cupolino da mantenere

Le cupole in Policarbonato trasparente poste sulla sommità dei lucernari saranno rimosse e riposizionate in loco successivamente alla posa dei pannelli sandwich e delle lattonerie di raccordo sommitale, curando in dettaglio le sigillature e il fissaggio delle staffe con tassellatura.
